## Renovierung der Balhorer Kirche

# Eine Maske für porentiefe Reinheit

Nach dem Brand im Balhorer Gotteshaus: Restauratoren entfernen die durch den Ruß verursachten Schäden – Kosten: 300 000 Euro

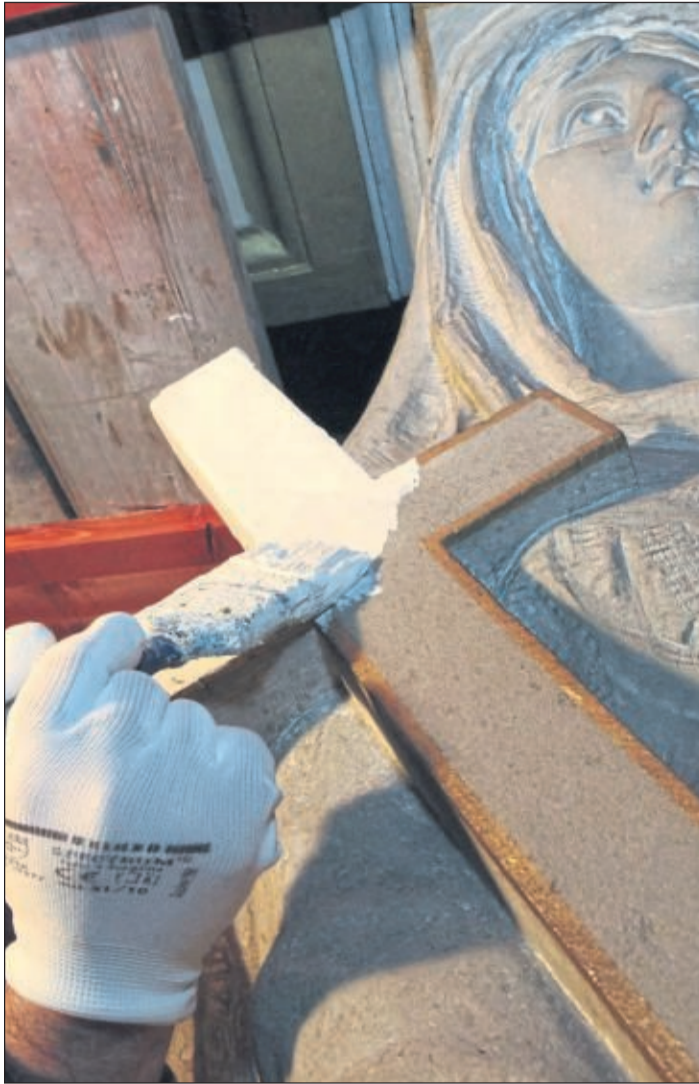
Dringt bis in die Poren: Die Latex-Milch wird mit einem Pinsel aufgetragen.

Und auf genau den hat es Restaurator Colmenero abgesehen. Die Wände und die aus Stein gemeißelten Figuren befreit der 50-Jährige mit einem wirkungsvollen Mittel: Zunächst streicht er die zu bearbeitenden Stellen mit einer speziellen Latex-Milch ein, die in jede Ritze und die Rußspigmente bindet. Am nächsten Tag zieht es die abgetrocknete Emulsion, die nun einer elastischen Folie gleicht, vorsichtig ab.

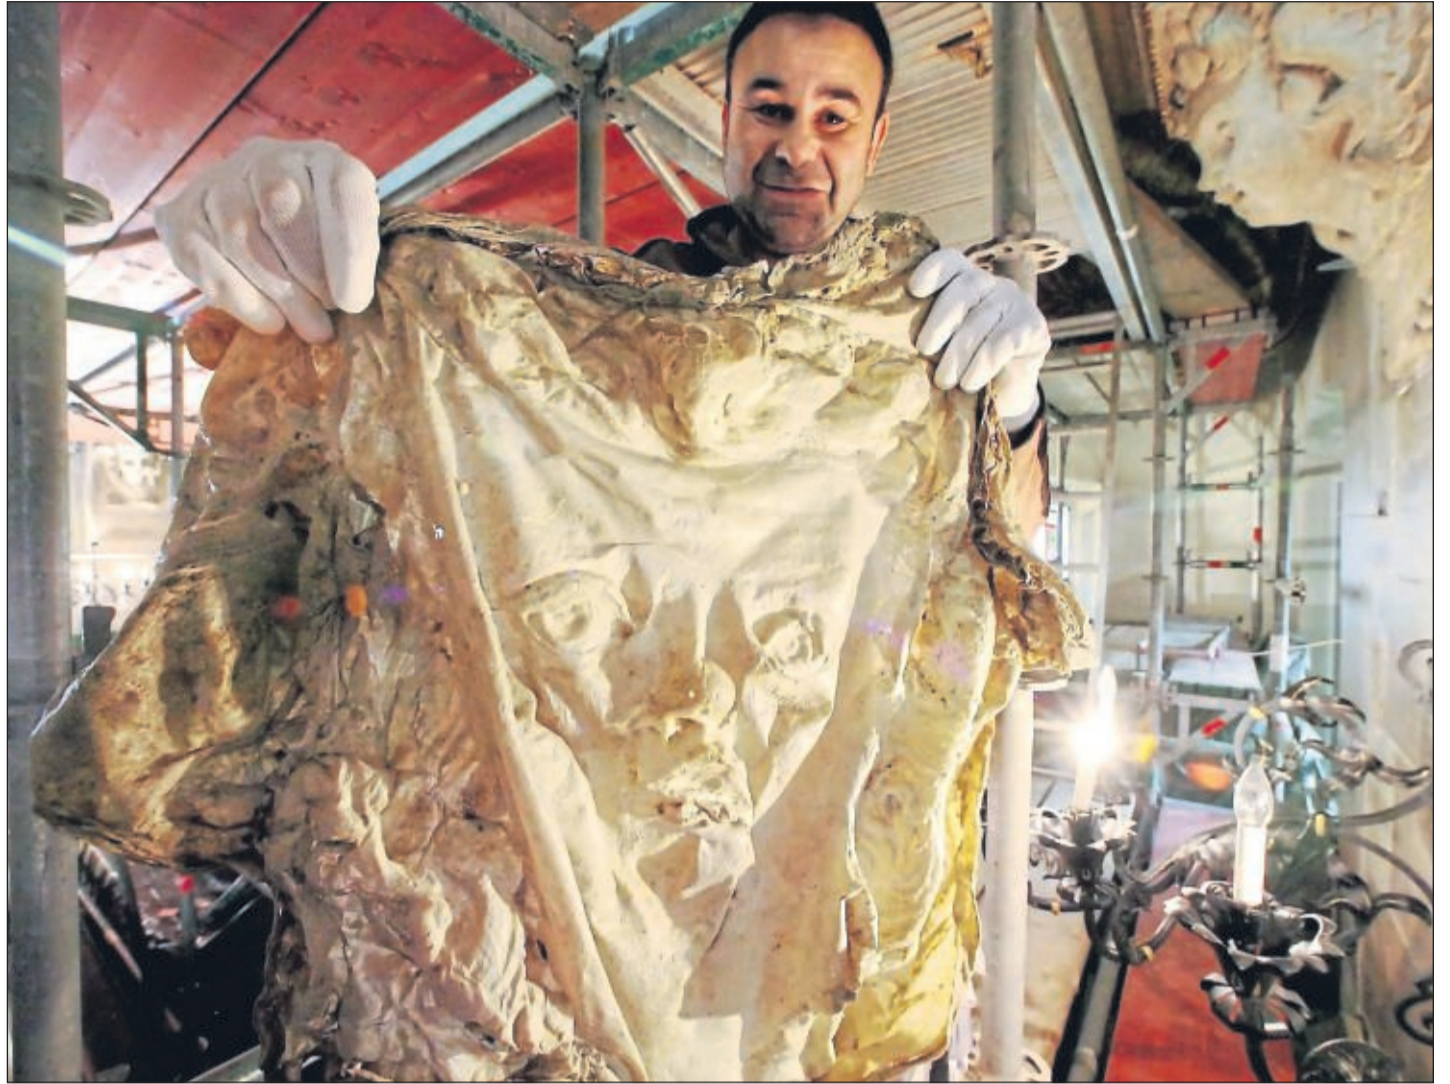
Gruselig: Die Latex-Haut, die Restaurator Luis Colmenero von einem steinernen Engelskopf abgezogen hat, zeigt ein Gesicht, das von der Ästhetik des Originals nichts behalten hat.

Am 18. März, zwei Wochen vor Ostern, soll die Wiedereröffnung der gereinigten Kirche mit einem Gottesdienst gefeiert werden. Dann wird Pfarrer Stefan Kratzke auch die furchteinflößende Maske, den Abzug des Latex-Films vom Engelsgesicht, den Gottesdienstbesuchern präsentieren.

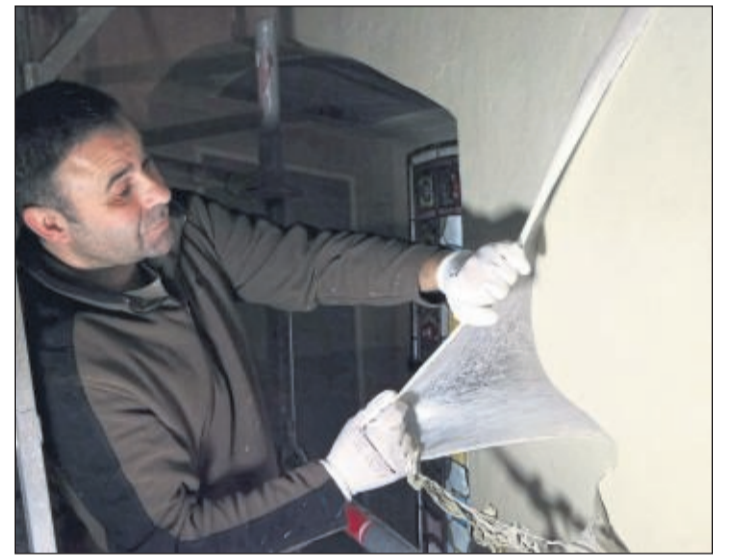
Wieder sauber: Die Rußpartikel bleiben im getrockneten Latex-Film, den Restaurator Colmenero gerade abzieht, hängen.

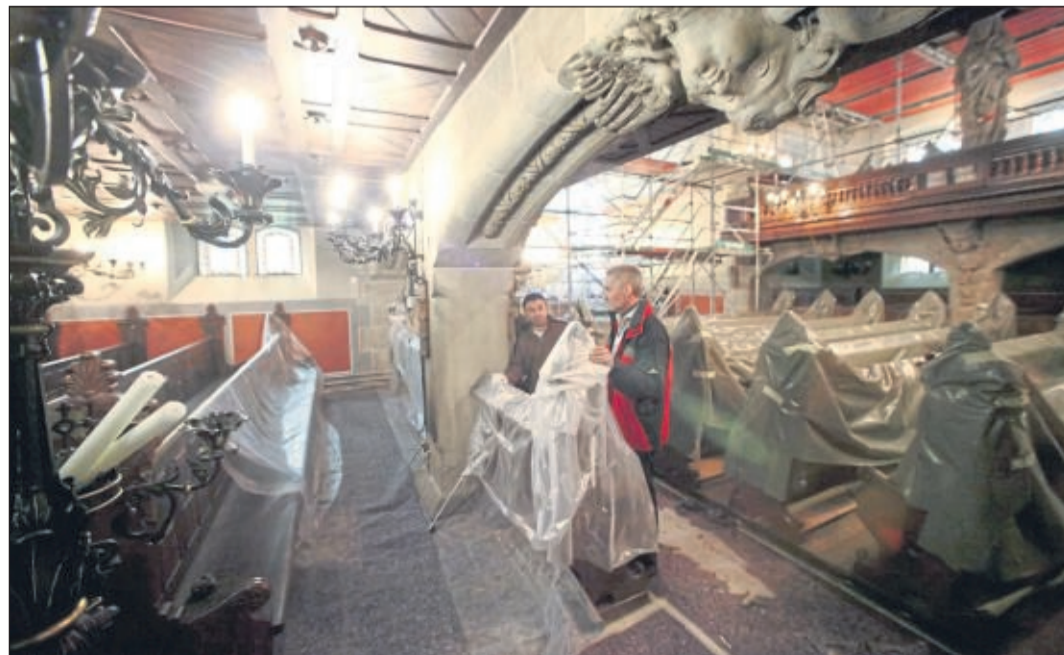
Eine Bank fehlt: Im linken Seitenschiff, vor dem Pfarrer Stefan Kratzke (rechts) und Restaurator Luis Colmenero stehen, wurde im Juli gezündelt. Die zerstörte Bank, wie die gesamte hölzerne Ausstattung der Kirche, wurde 1895 von der Kasseler Firma Credé aus ungarischer Eiche hergestellt.

Damals hatte ein bislang Unbekannter, der mutmaßlich für eine ganze Serie von Bränden in Balhorn und Sand verantwortlich ist, vermutlich kurz nach Mittag die Kirche betreten, auf das Schaumstoff-Polster einer Sitzbank im linken Seitenschiff eine brennbare Flüssigkeit gekippt und sie angezündet. Der Schwelbrand hinterließ seine Spuren in jedem Win-
